# Il rischio sismico: prevenzione e sisma bonus

## TERREMOTO 24 AGOSTO 2016 - Mw6.0

- DANNI OSSERVATI NEL COMUNE DI AMATRICE

## **RAPPORTO FOTOGRAFICO RELATIVO AI DANNI SUBITI DA ALCUNI EDIFICI A SEGUITO DEL SISMA DEL CENTRO ITALIA DEL 2016**

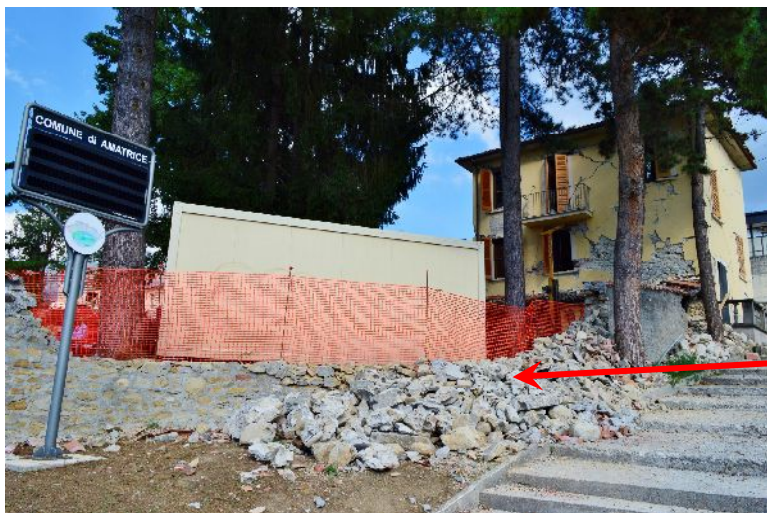
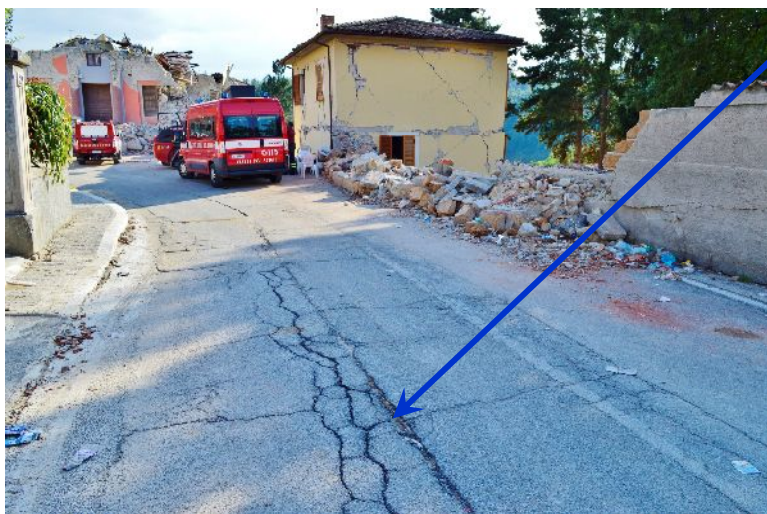
## Danni alla cinta muraria

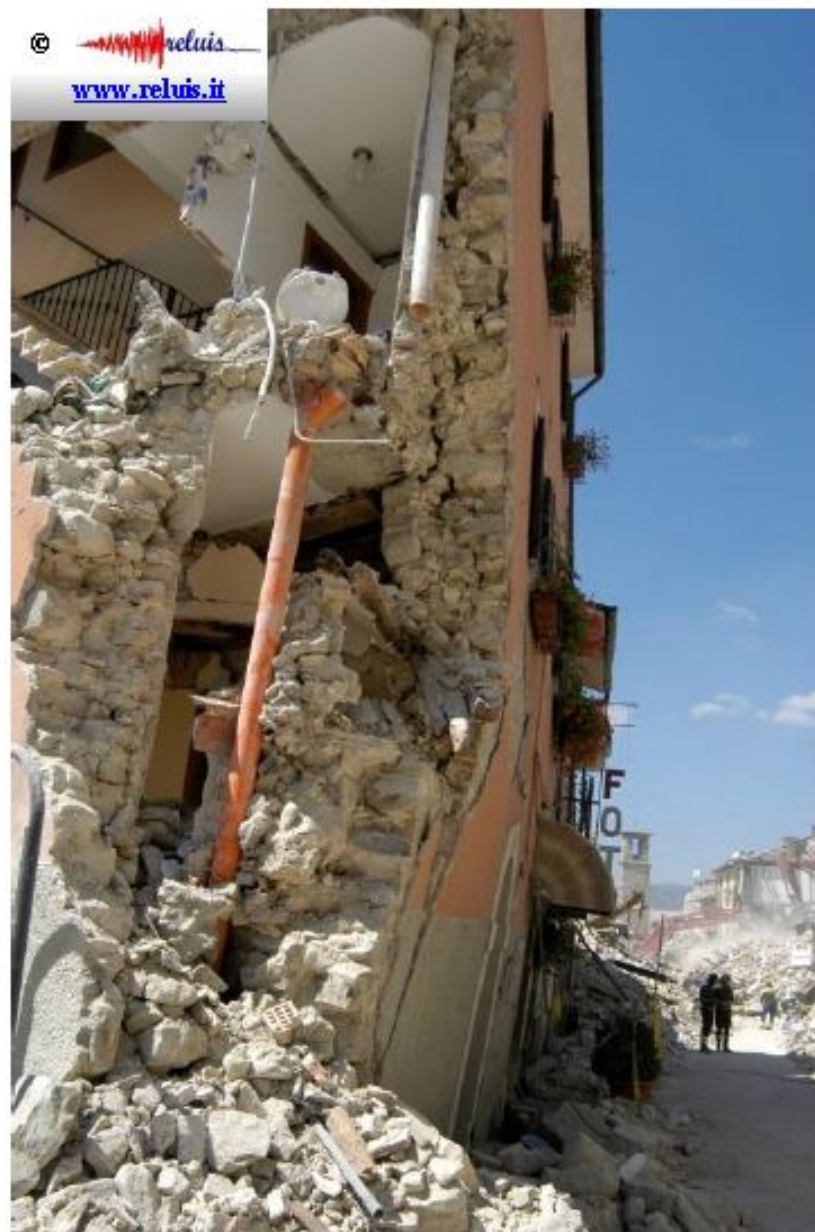
**Edificio in muratura - Amatrice**  
Evidente fuori piombo e disgregazione della parete muraria.

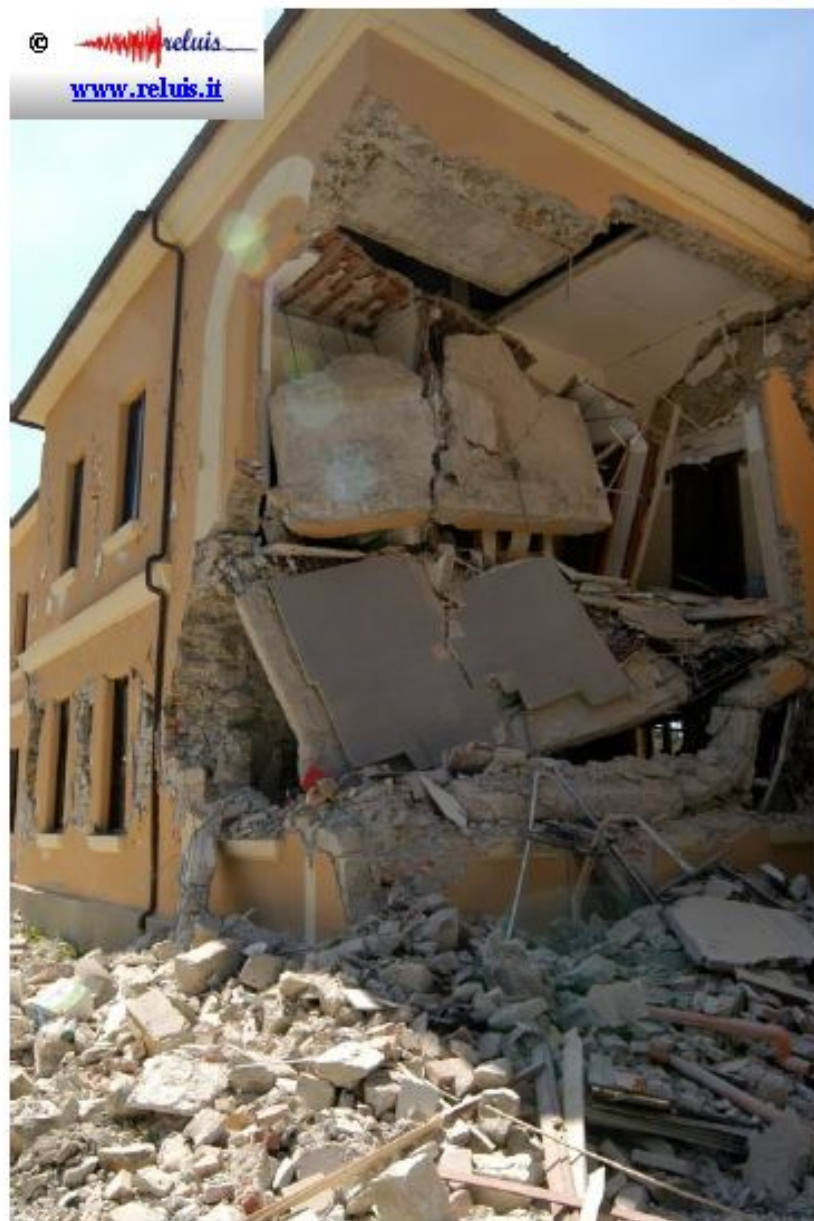
**Edificio in muratura (scuola Romolo Capranica) - Amatrice**  
Collasso delle pareti portanti e conseguente perdita di appoggio dei solai.

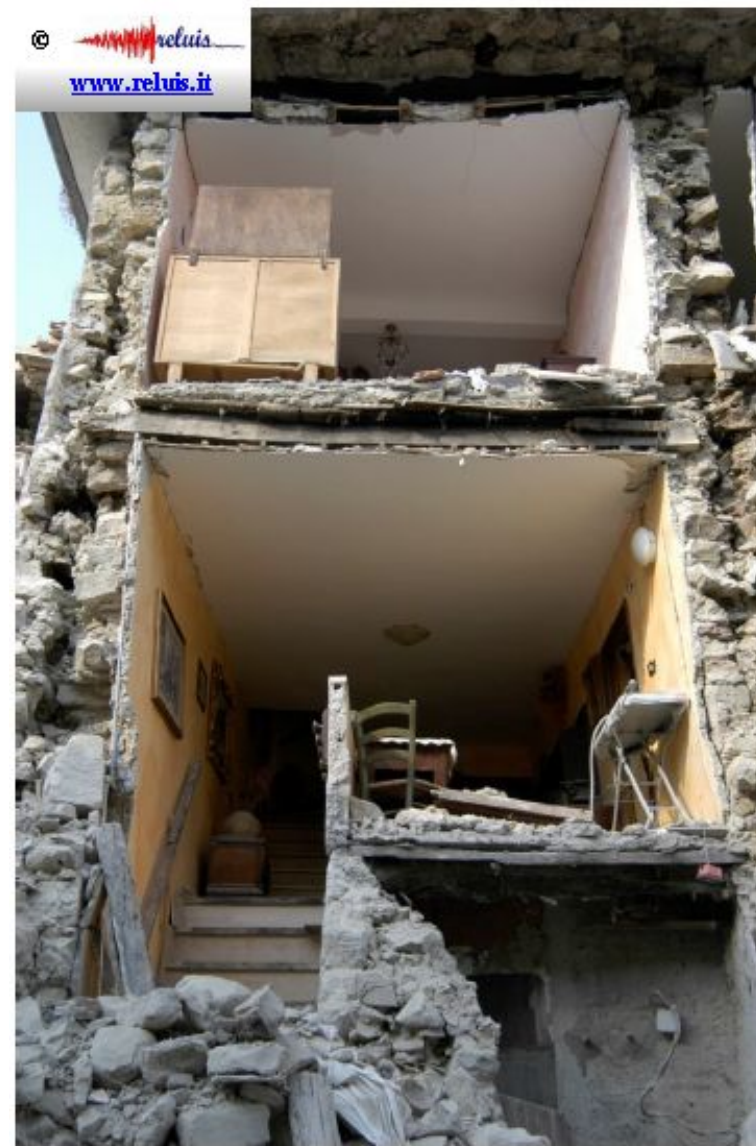
**Edificio in muratura - Amatrice**  
La parete muraria è messa in luce della sezione trasversale della muratura (doppio para scassamente ammorzati trasversalmente).

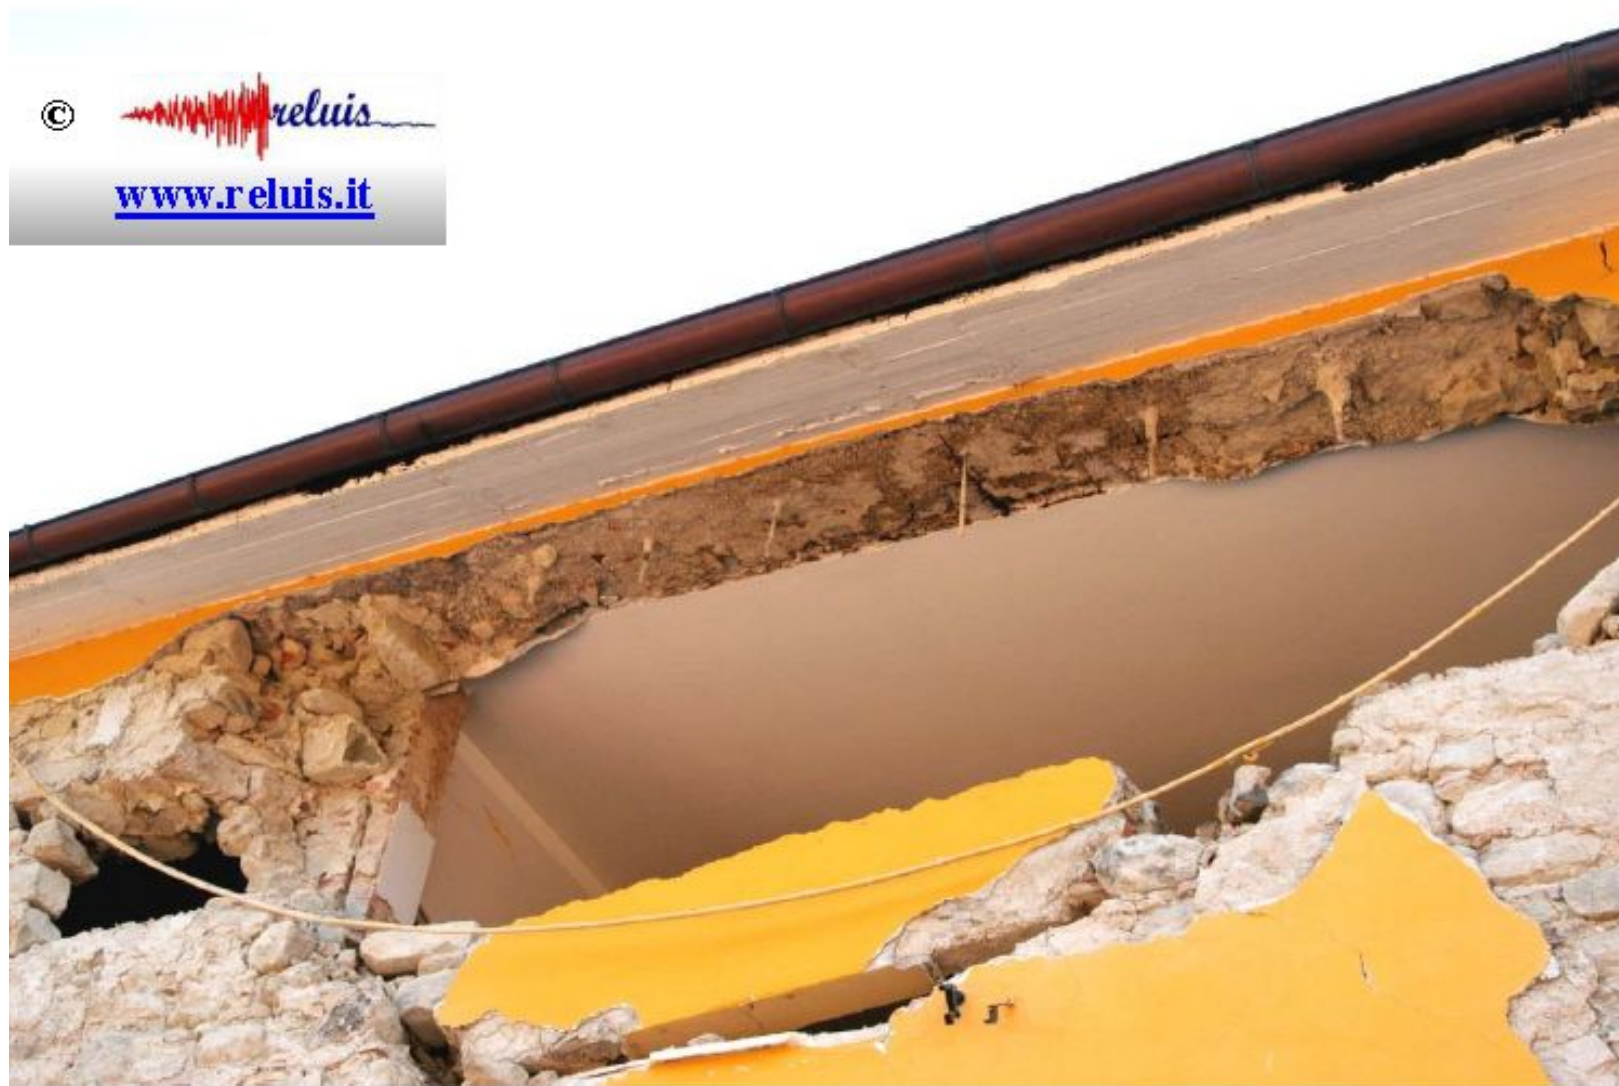
**Edificio in muratura - Accumoli**

collasso parziale della parete sommitale seppure in presenza di cordolo ammorsato con barre metalliche

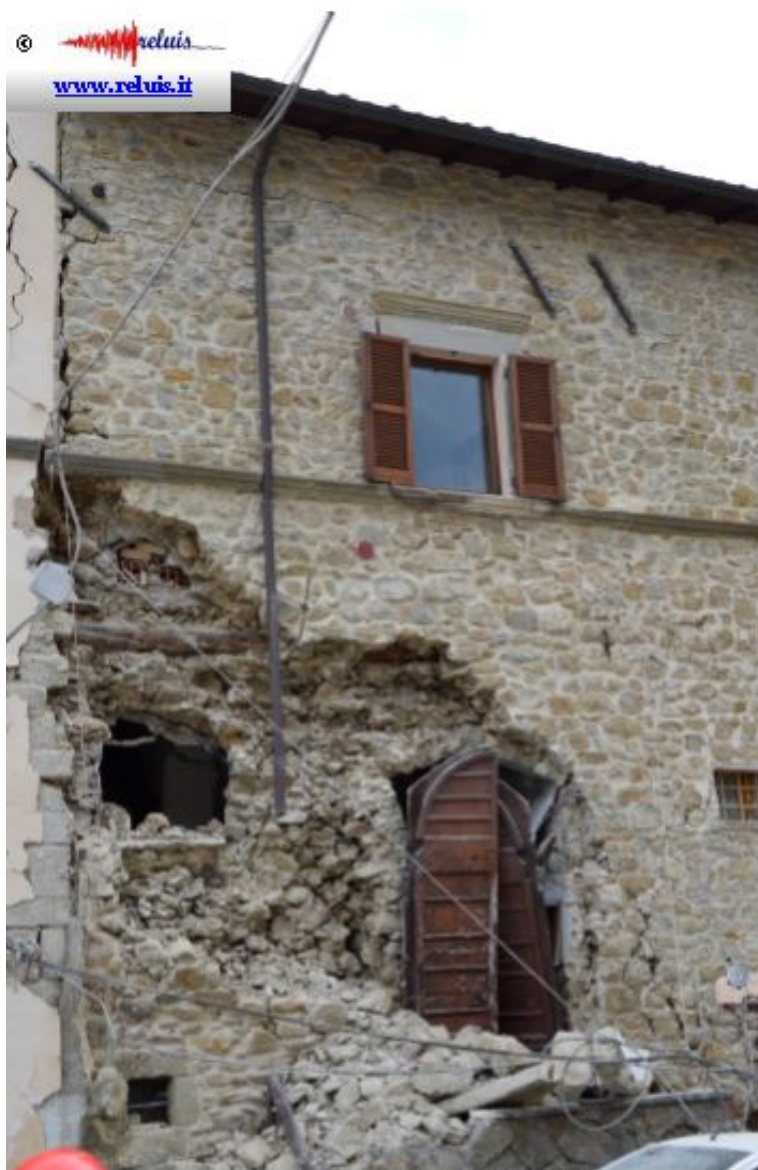
**Edificio in muratura – Arquata del Tronto**  
Si disgregazione del paramento esterno della muratura. Notare la presenza delle catene, probabilmente evitate i meccanismi fuoripiano

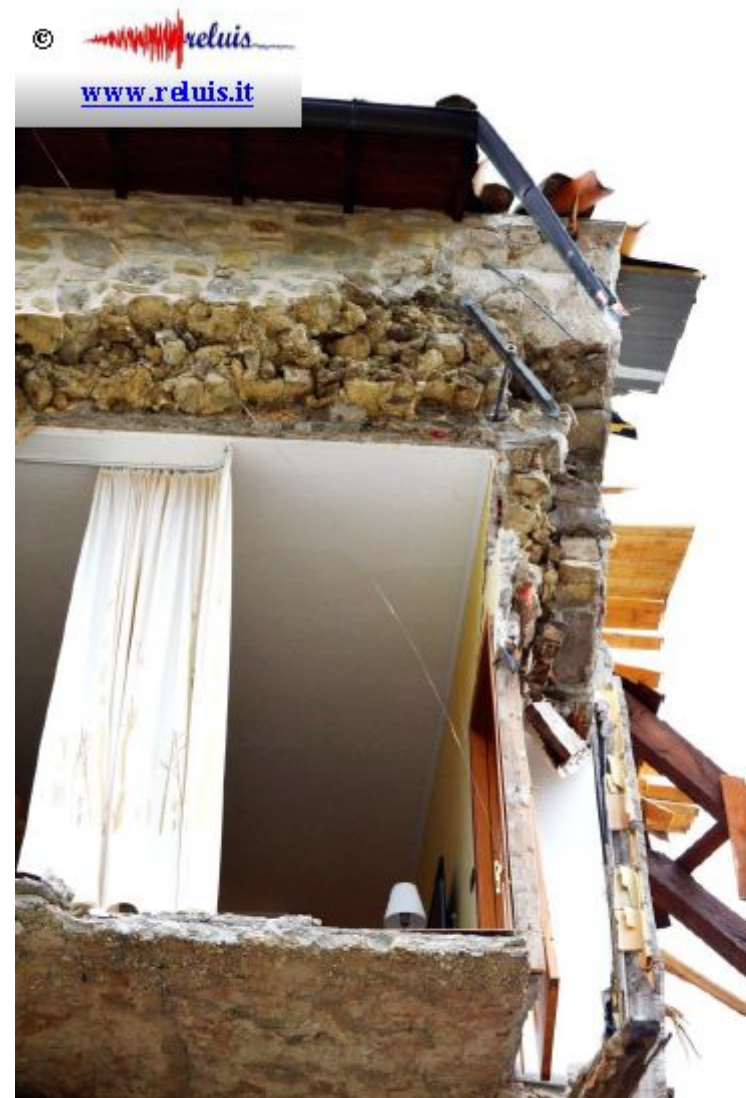
**Edificio in muratura – Arquata del Tronto**  
Perimetrali seppure in presenza di catene (inefficaci per disgregazione del paramento).

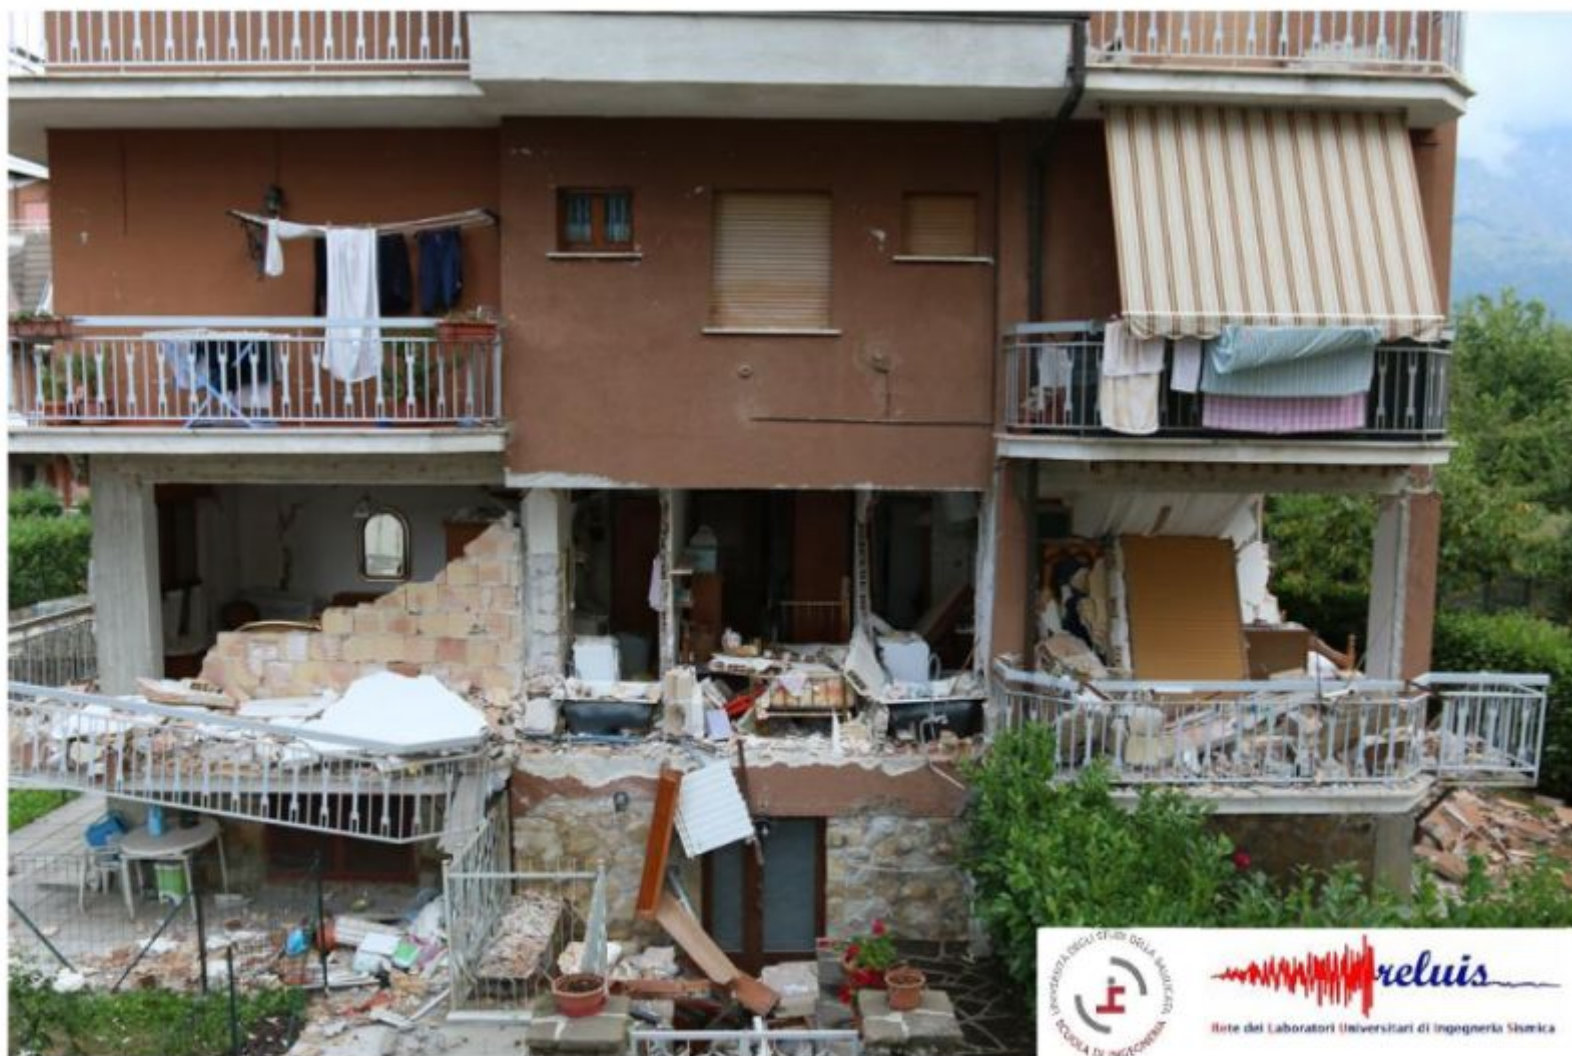
Danneggiamento diffuso alle tamponature del I e II livello

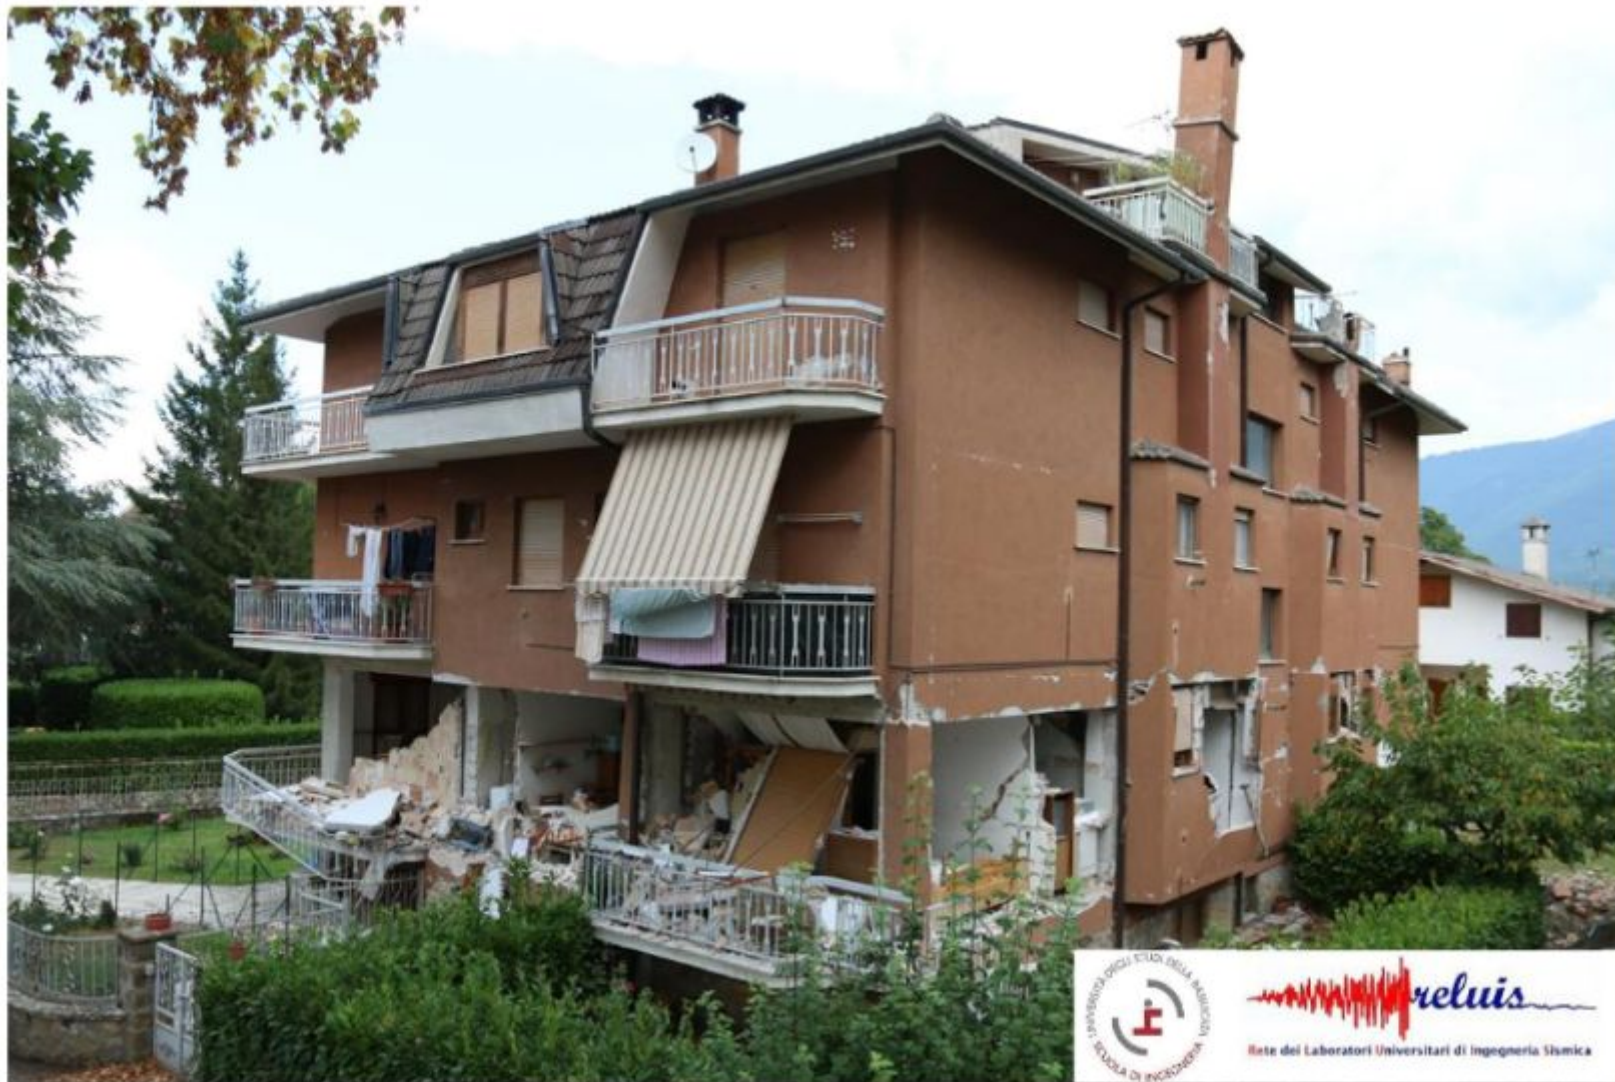
Incipiente collasso del camino

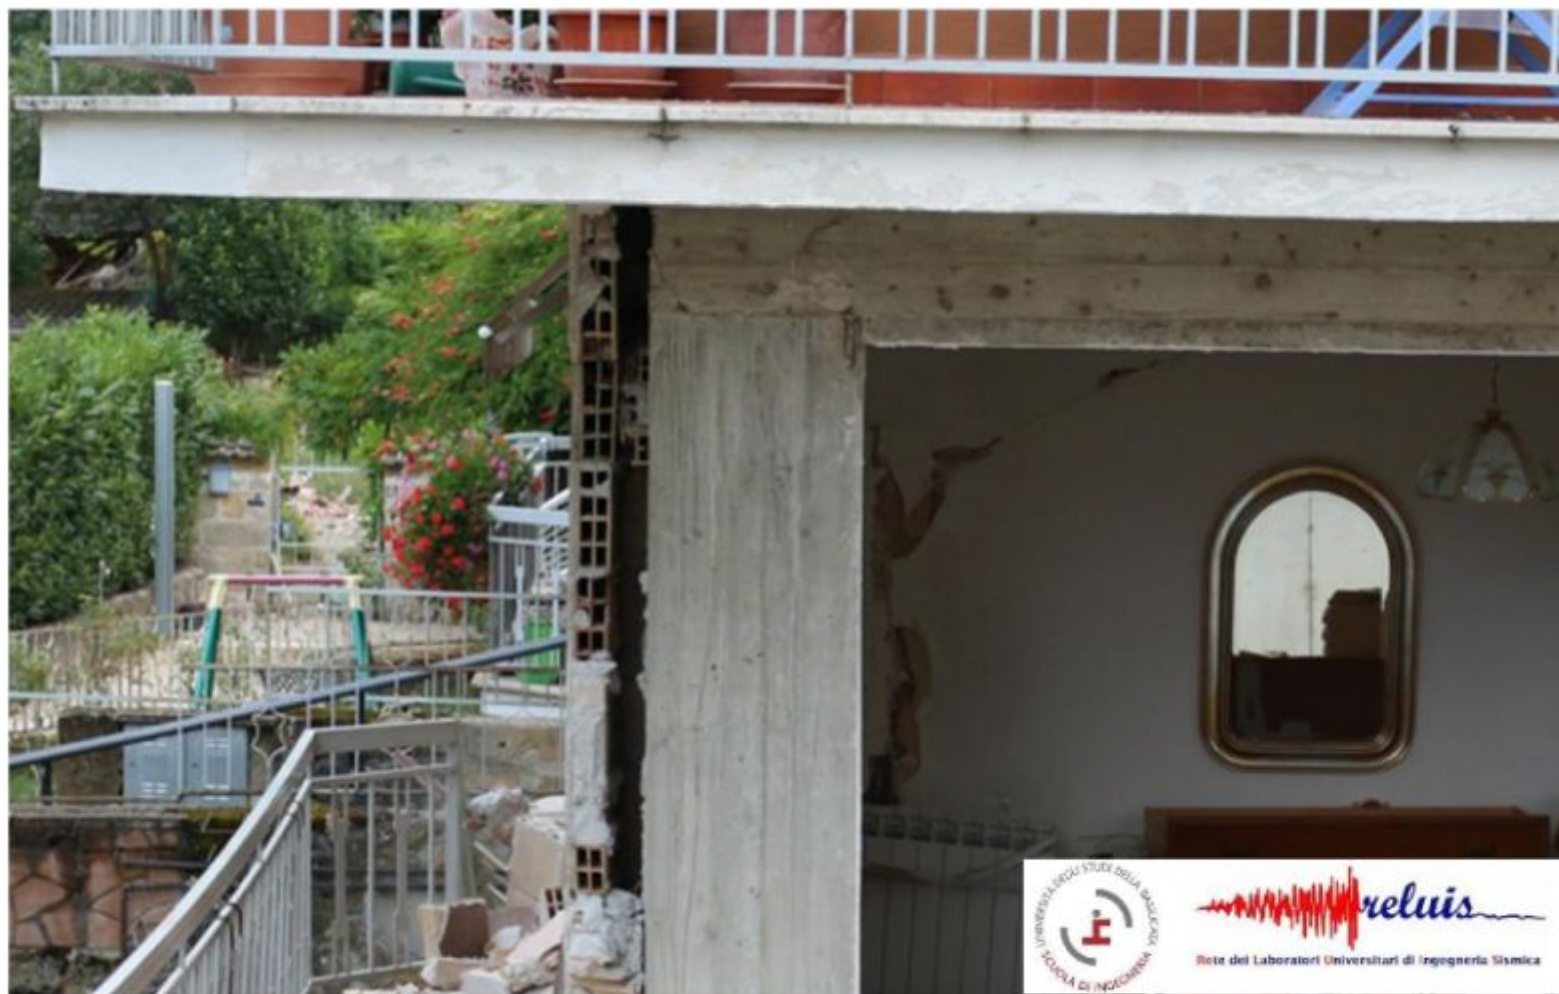
Fodera di tamponatura completamente esterna alla maglia strutturale - Danno al nodo trave-pilastro

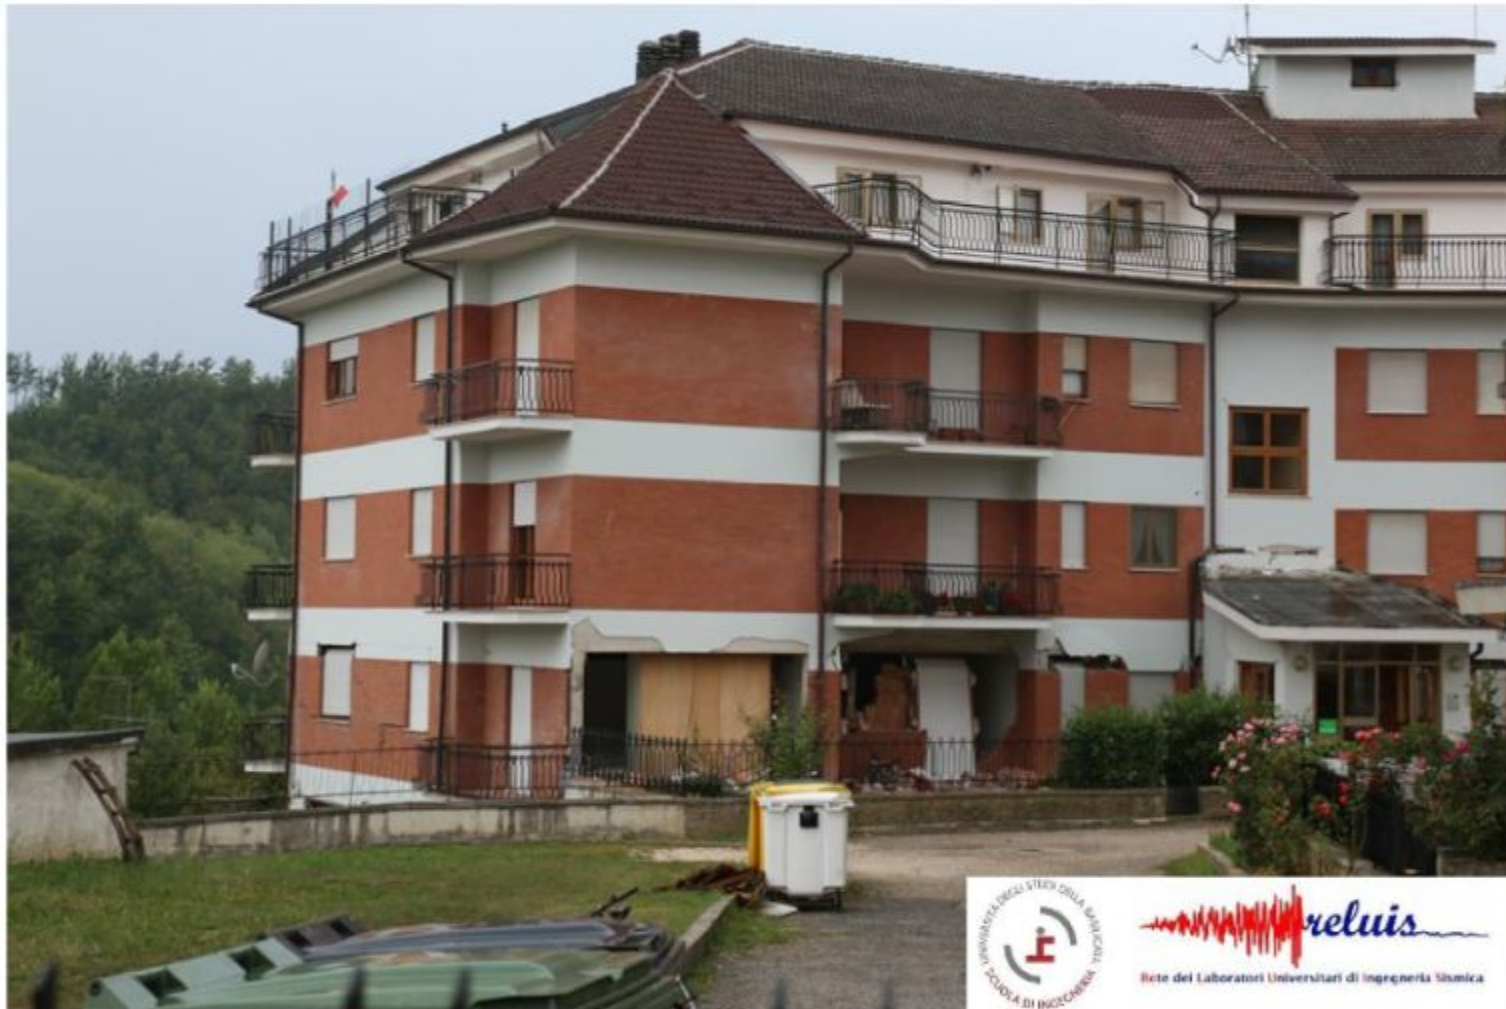
Danno alle tamponature

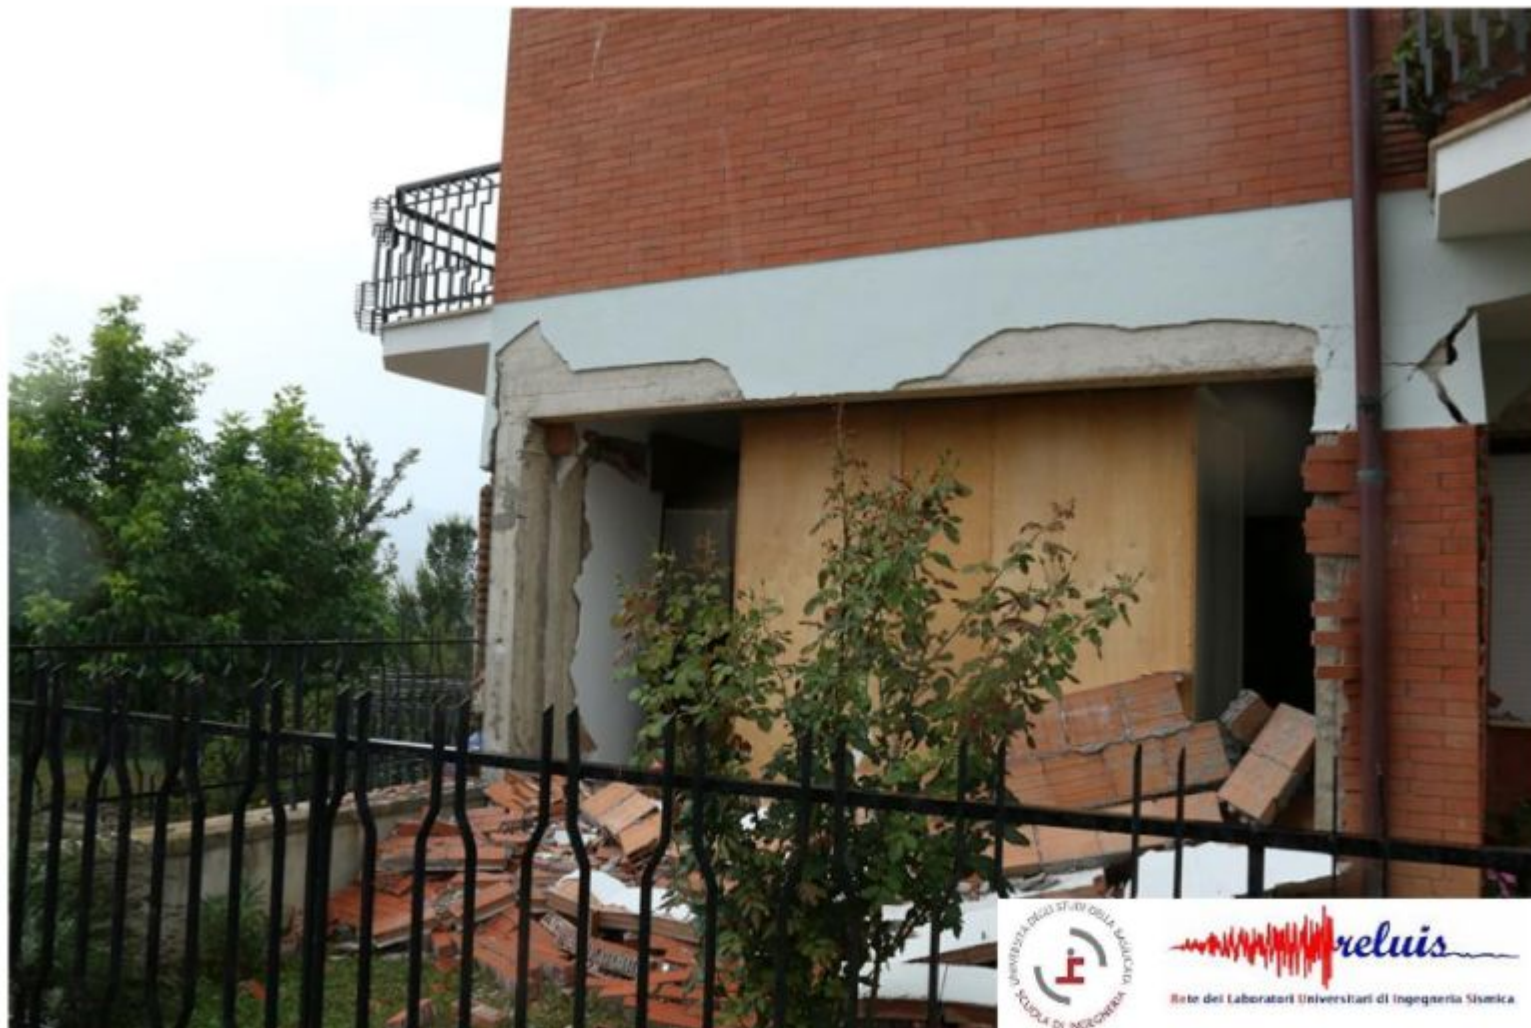
Danno alle tamponature

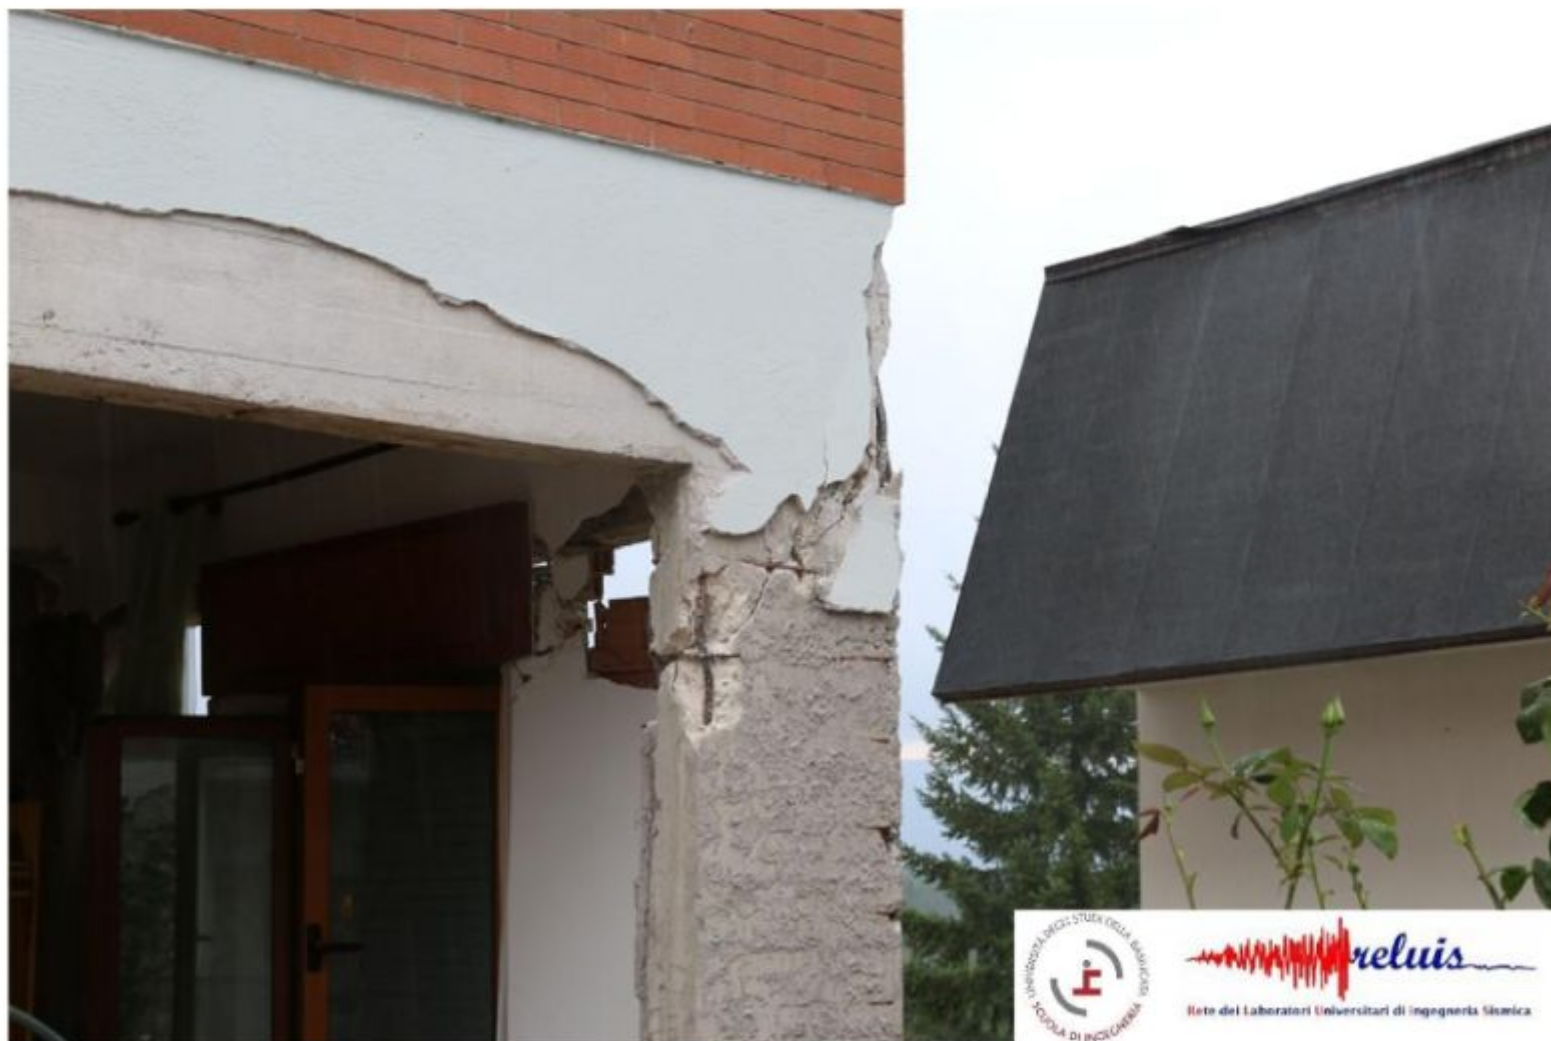
Particolare del danno ad un nodo trave-pilastro

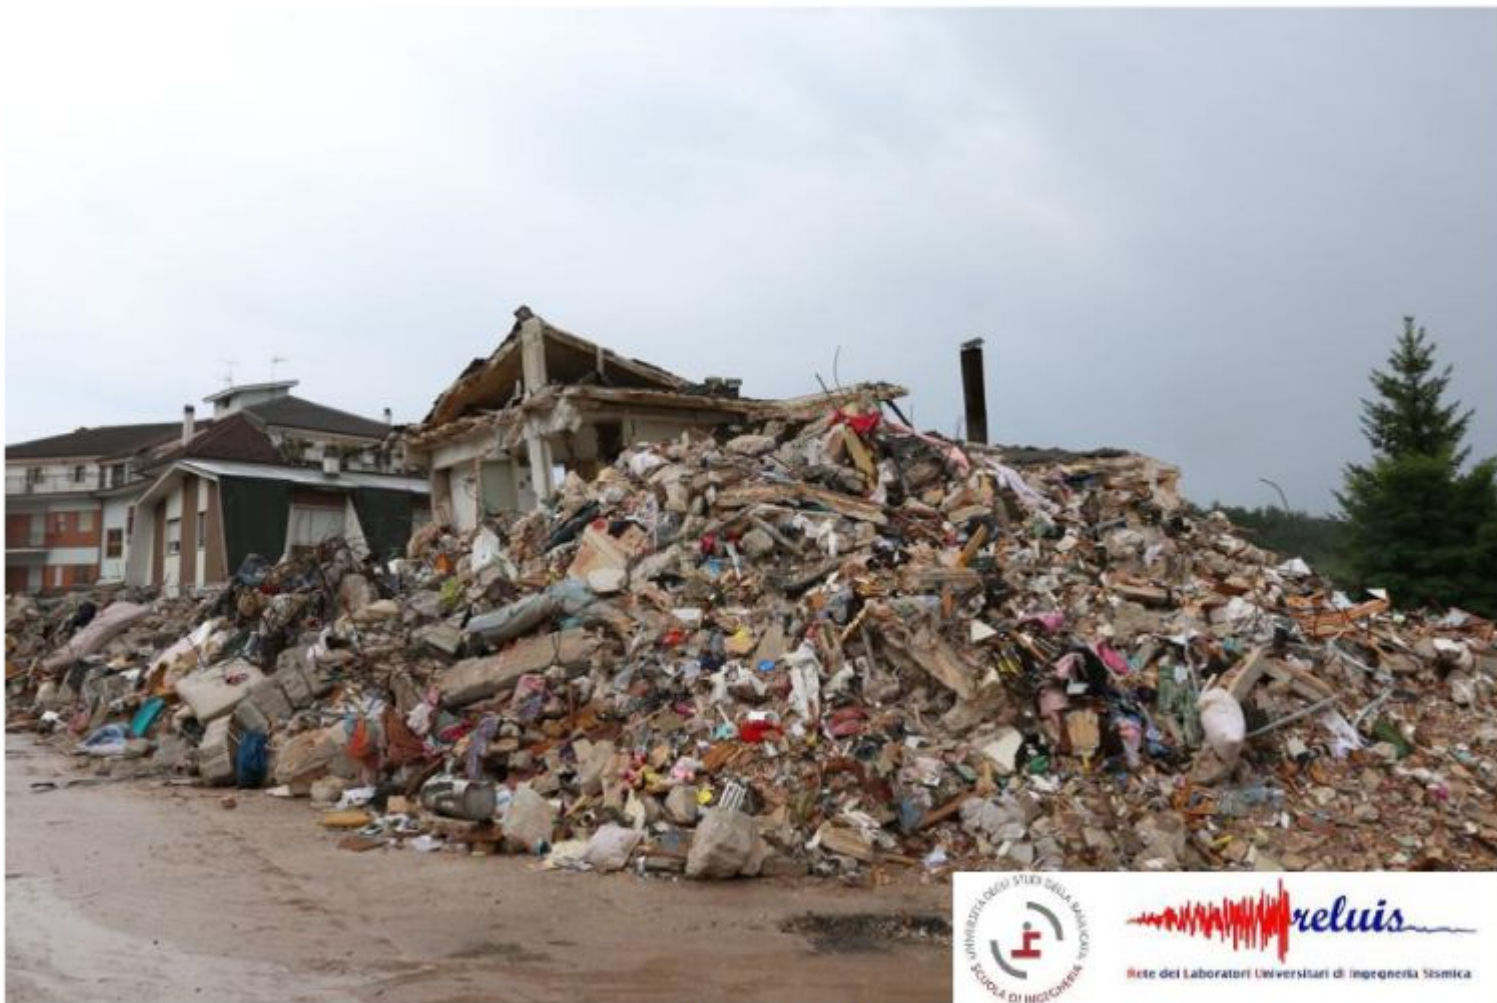
Collasso totale

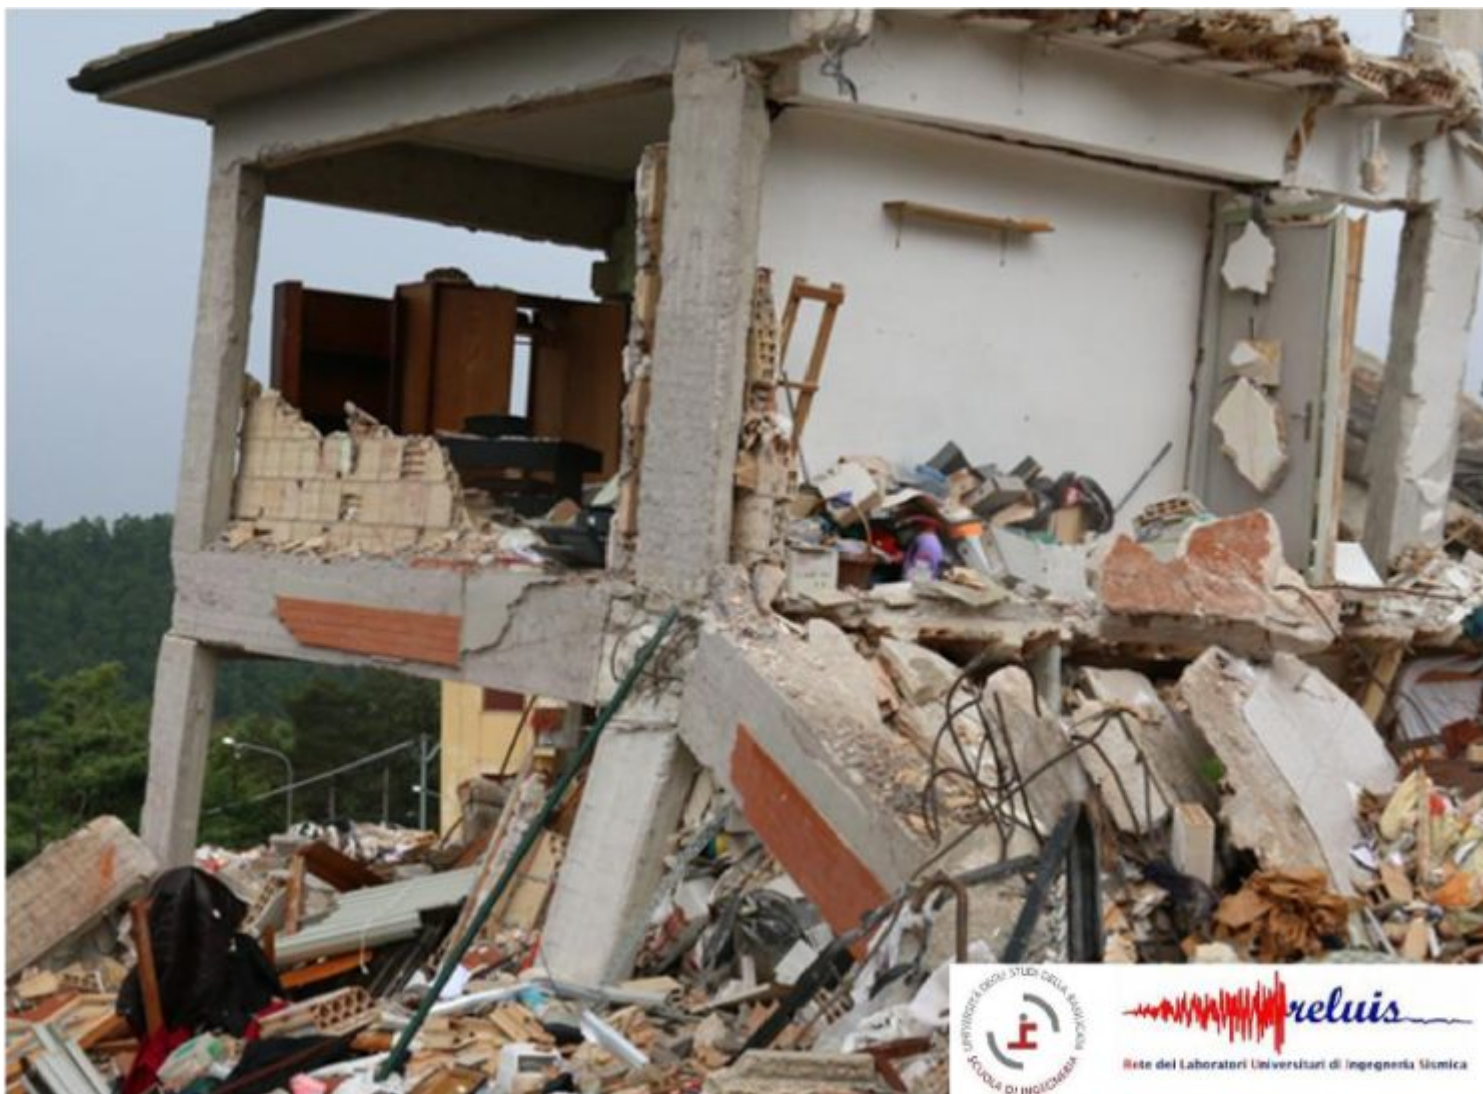
Particolare del collasso di un nodo trave-pilastro del III impalcato

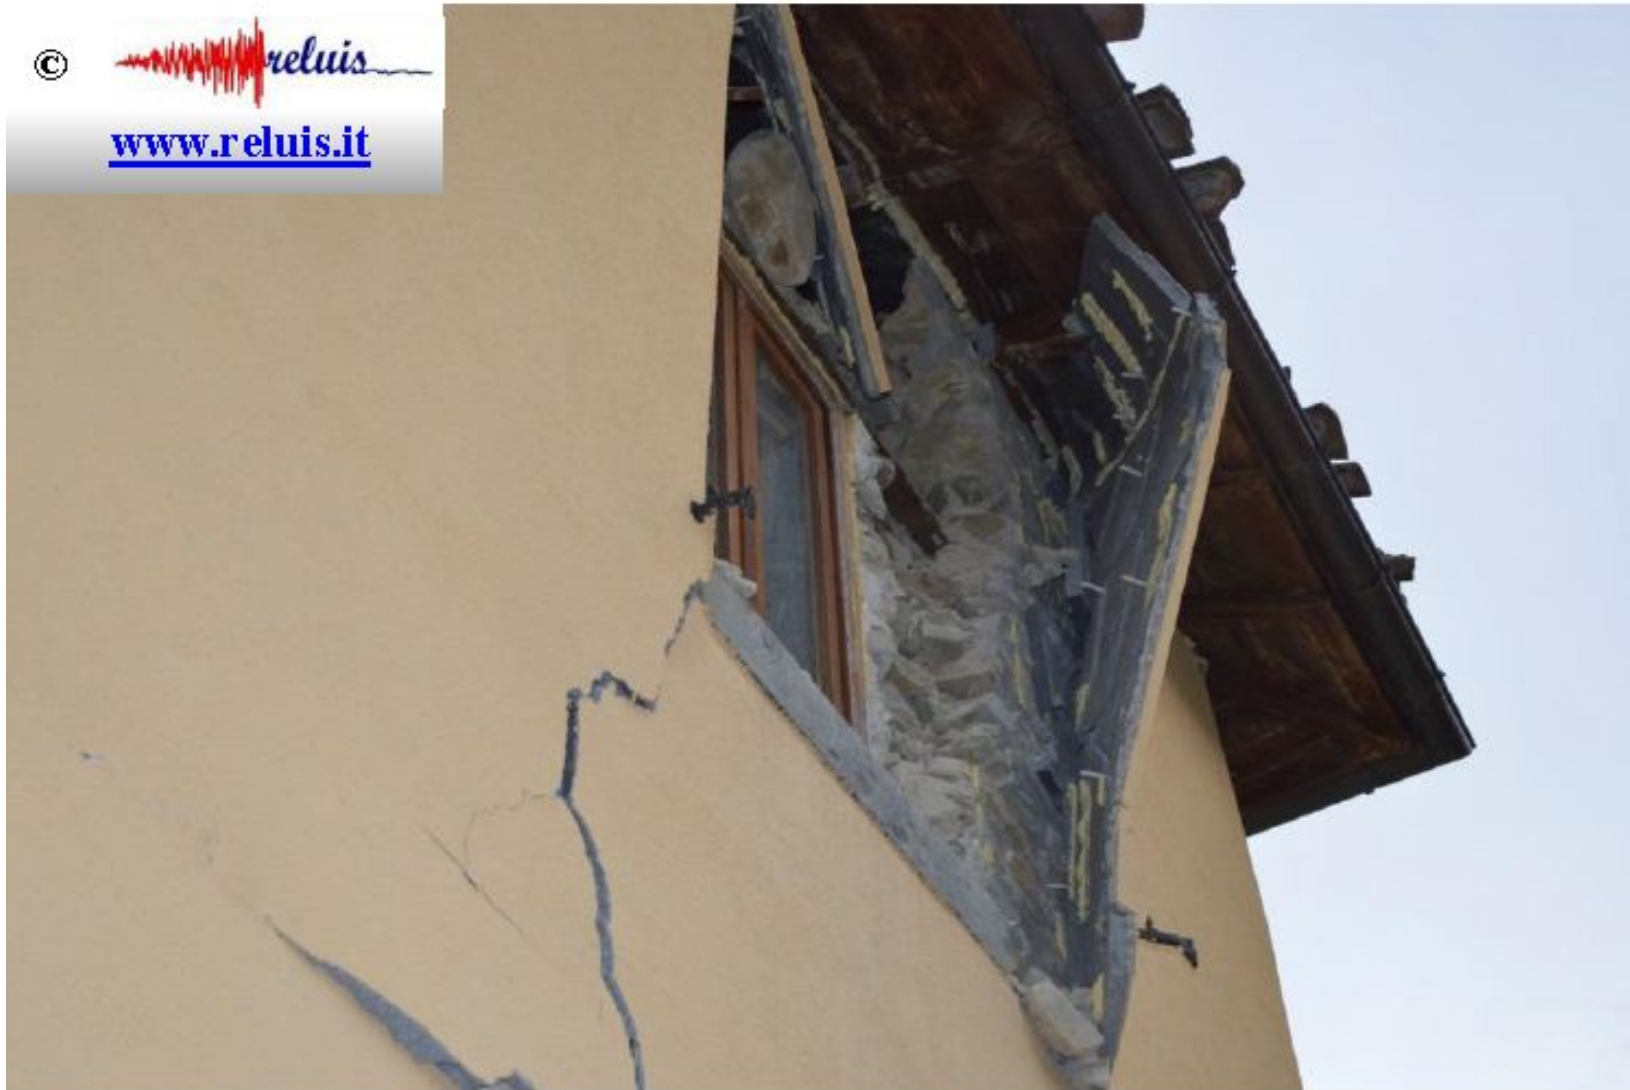
**Edificio in muratura – Illica (frazione di Accumoli)**  
Particolare del distacco di elemento non strutturale (cappotto termico).

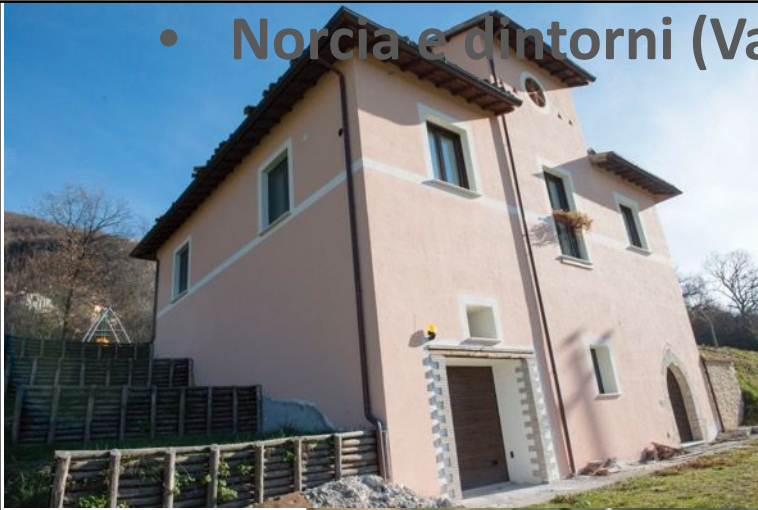
Si trova a poche centinaia di metri dall'epicentro del 30 ottobre 2016. E non si è minimamente danneggiata!
