# Il rischio sismico: prevenzione e sisma bonus

## TERREMOTO 24 AGOSTO 2016 - Mw6.0

- DANNI OSSERVATI NEL COMUNE DI AMATRICE

## **RAPPORTO FOTOGRAFICO RELATIVO AI DANNI SUBITI DA ALCUNI EDIFICI A SEGUITO DEL SISMA DEL CENTRO ITALIA DEL 2016**

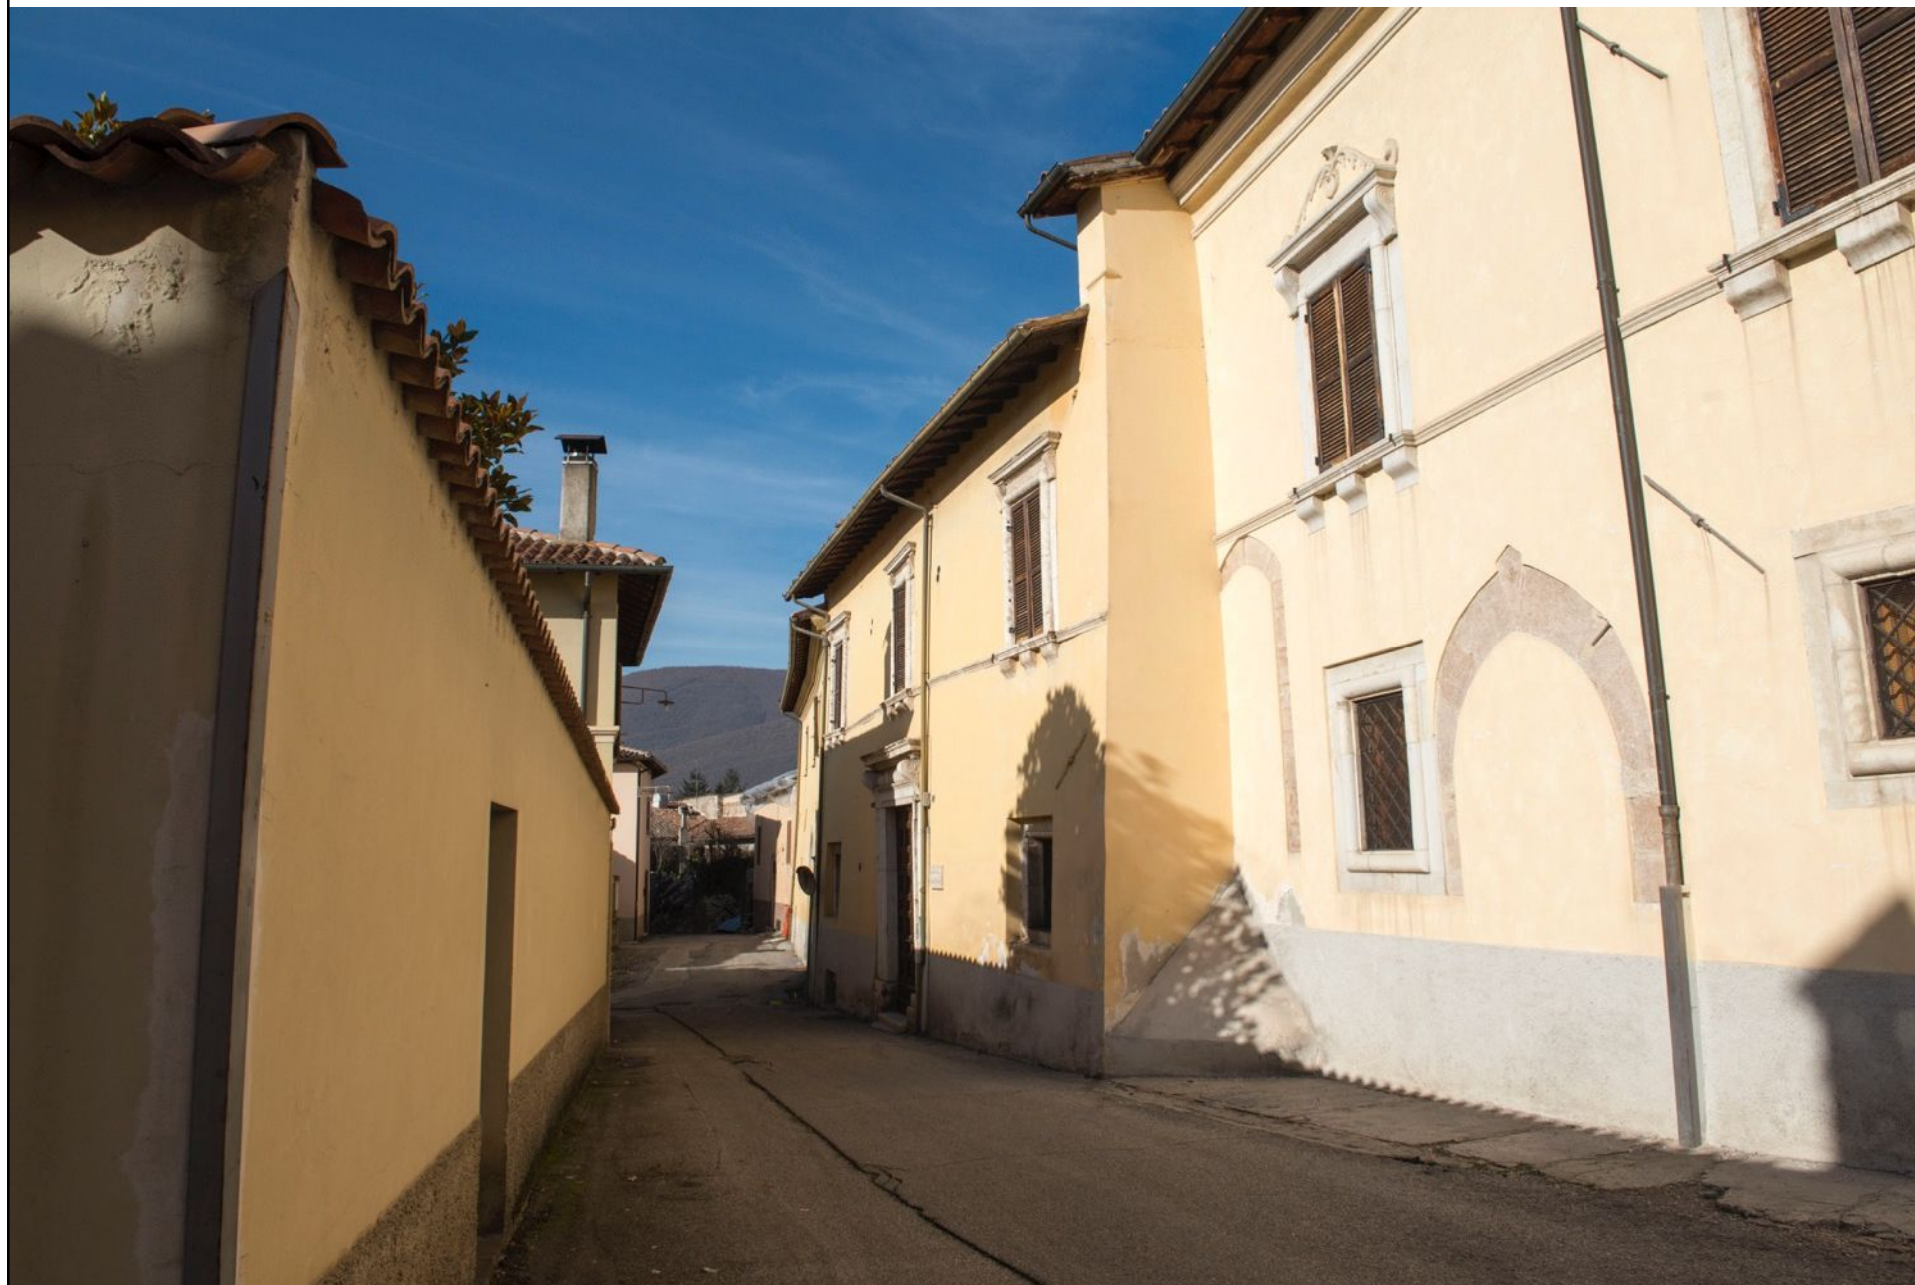
Gli interventi sono stati fatti, per lo più con intonaco armato sulle due facce, dopo il sisma del 1997. Ci sono alcuni casi di iniezioni (pochi) e non si sono avuti gli stessi esiti brillanti.
